Unione Comuni COROS

## LAVORI DI MANUTENZIONE VIABILITÀ COMUNALE E INTERCOMUNALE DEL COROS

### PROGETTO DEFINITIVO-ESECUTIVO

ALLEGATO 01	RELAZIONE GENERALE	
il Tecnico		il RUP
ing. Francesco Fais		ing. Francesco A. Meloni

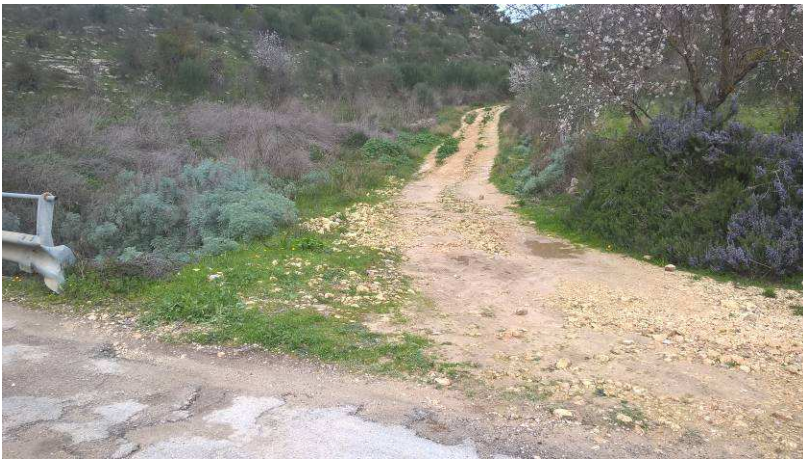
La seconda è sempre legata agli effetti delle acque meteoriche ma non più al fenomeno del ristagno sulla sede stradale bensì all'effetto del dilavamento.

Sulla strada interessata dall'intervento si innestano alcuni stradelli di penetrazione agraria, spesso ad elevata pendenza longitudinale. Sempre a causa della scarsa manutenzione dei sistemi di drenaggio (le cunette), l'acqua scorre sulla sede stradale riversandosi sulla strada bitumata generando quindi ulteriori ristagni il cui effetto, amplificato in questo caso anche dalla presenza di detriti, è quello di compromettere la funzionalità del manto stradale.

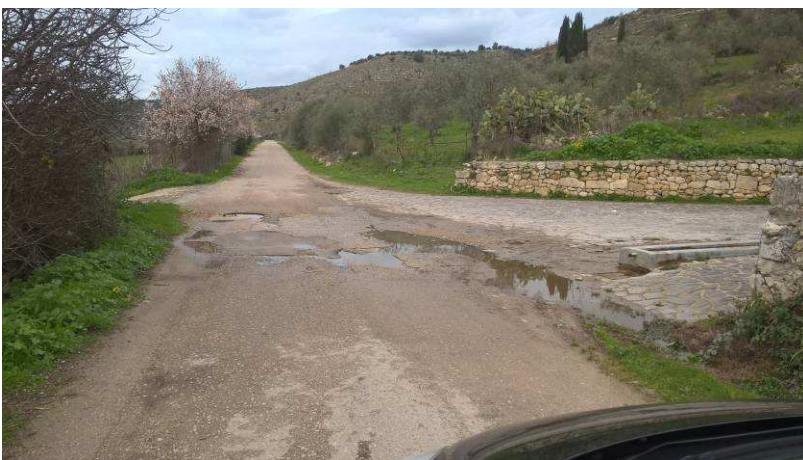
Un'altra situazione particolare, sempre legata al ristagno d'acqua, è quello che si presenta in prossimità dell'abbeveratoio.

Le condizioni di manutenzione di quest'ultimo non garantiscono adeguata tenuta delle pareti consentendo all'acqua di fuoriuscire dalla vasca riversandosi sulla stese stradale. Gli effetti sono gli stessi indicati in precedenza.
